### 8. Lianerottimen tarkastus ja puhdistus

### 9. Imuilman suodattimen vaihto

### 10. Juoksutusventtiilin toiminnan tarkkailu

### 11. Juoksutusventtiilin huolto

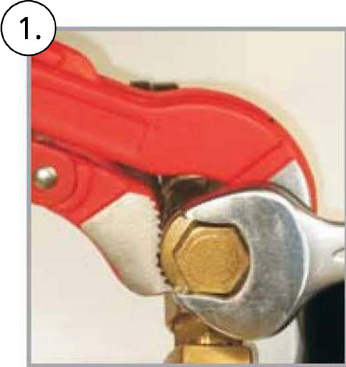
Avataan 20 mm tulppahattu

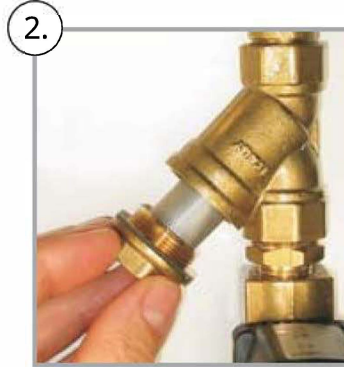
Sihti vedetään ulos

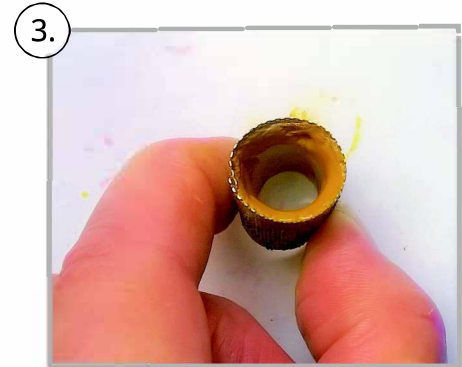
Kaivoveden poikkeuksellisen korkea rautapitoisuus voi myös tukkia sihtin, jolloin hapettunutta rautaa alkaa tarttumaan verkon pinnoille.

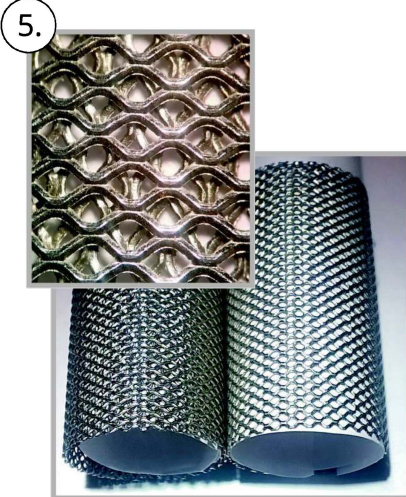
Oikealla normaali ja vasemmalla lisäverkolla varustettu sihtisylinteri. Suurennetussa kuvassa on päälekkäiset sihtiverkot.

AkvaSolina lianerotimessa on sihtisylinterin sisään rullattu lisäverkko, joka parantaa erottelukykyä kuva 5.

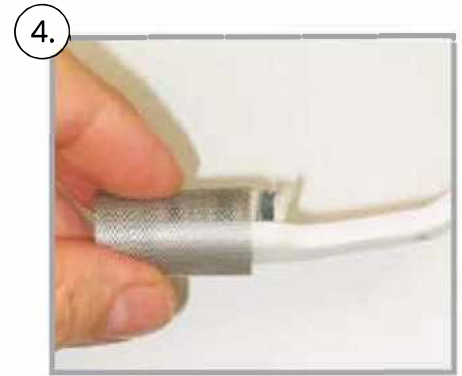
Sihtin likaantunut sisäpinta on kätevää pestä ja huuhdella puhtaaksi tätä varten varatulla hambaharjalla.

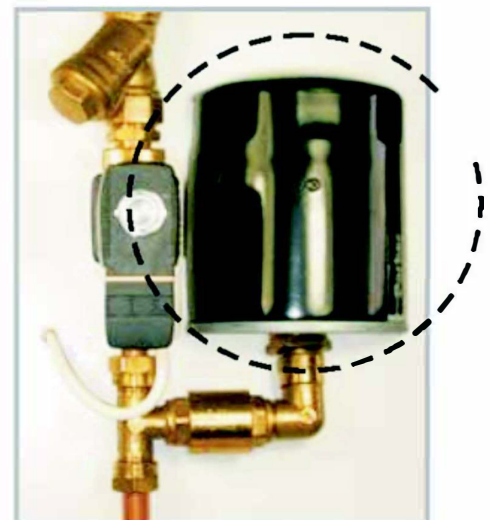
Suodatin kierretään irti ilman työkaluja vesi-ilmasekoittajan ilma-haarasta. Kiinnityksessä ei tarvitse käyttää kierretiivisteitä. Kevyt kiristys paikalleen riittää.

Imuilmansuodatin poistaa homeitiöt ja siitepölyn kaivoveteen sekoittuvasta ilmasta. Suodattimen kapasiteetti suhteessa laitteen käyttämään ilmamäärään on reilu ja siksi sen käyttöikä on 6-8 vuotta.

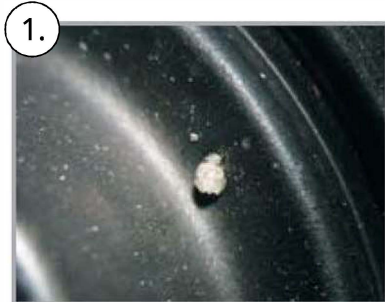
Kvartsisiruja reijässä

Tarkista / "kuulostele" aika-ajoin, ettei sähkötoiminen juoksutusventtiili vuoda. Jos kaivoveden mukana "pyörii" pienikokoista irtoainesta esim. pieniä hiekka-/kvartsi-siruja, jotka menevät lianerottimen sihdistä läpi niin ne saattavat jäädä venttiiliin ja estää sen täydellisen sulkeutumisen. Ko. muruset pakkautuvat venttiiliin kumikalvossa olevaan reikään, jonka halkaisija on alle 0.5 mm.

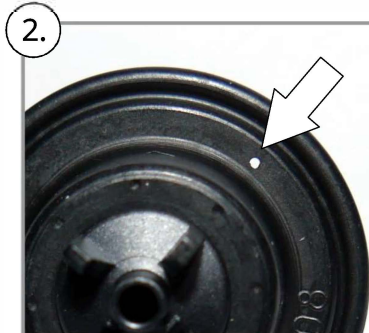
Tämän reiän kautta venttiili saa sulkeutumisvoiman ts. sen toiminta perustuu paine-eroon.

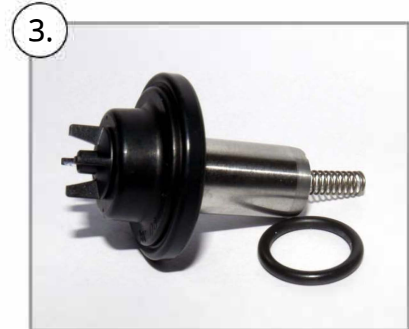
Tarkista kumikalvon reikä valoavasten. Tukkeutunut reikä avautuu taivuttelemalla ja kevyesti painellen reikää sekä huuhtelemalla kumikalvoa.

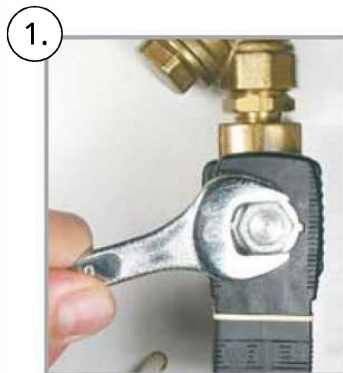
Irroita kela ( 14 mm )

- Irroita laite sähköverkosta ja sulje ilmastuskierron linjansulkuventtiili V1 ks. toimituksen asennuspiirustus.
- Venttiiliin kela irroitetaan avaamalla sen päällä oleva 14 mm mutteri.
- Kelan alta irroitetaan muovinen suojakaulus, jonka alla on 4 kpl. Trox-kantaruuvia - taltapäämeisselikin sopii.
- Ruuvit avataan, jolloin venttiilipesä ja kumikalvo tulevat näkyviin.
- Huom. sisällä kuulakärkikynän jousen kokoinen ponnahtava jousi ks. varaosasarjan kuva 4.
- Venttiilipesä avataan, kumikalvo irroitetaan, huuhdellaan ja taivutellaan.
- Sopivasti valoavasten asetellen kumikalvon pieni reikä saattaa näkyä.

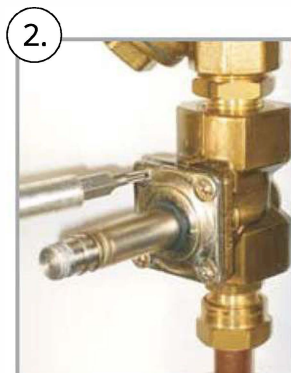
Avaa ruuvit 4 kpl. (Torx)

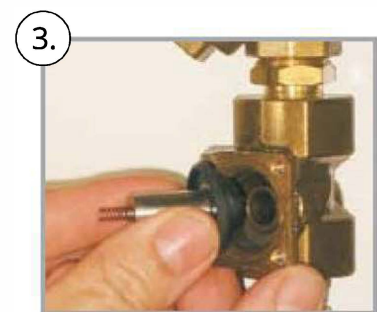
Irroita kumikalvo
